# BOLETÍN PROBLEM Solver®

BOLETÍN: 29011

## Ruido de golpeteo de la parte inferior del vehículo

Dodge Dakota y  
Durango 1997-2004;  
Jeep Wrangler 2000-2006

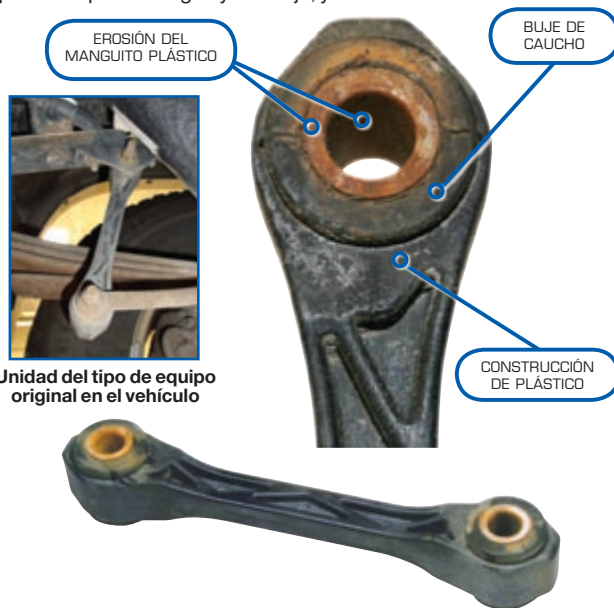
Al pasar sobre topes o superficies con muchos baches, los conductores de Jeep Wrangler, Dodge Dakota y Dodge Durango pueden experimentar un ruido de golpeteo y/o estampido que viene de la parte inferior trasera del vehículo. La causa es la falla de la varilla de barra estabilizadora trasera. La varilla del tipo de equipo original de estos vehículos es propensa a fallar, especialmente en climas como los del norte de los EE. UU., en los que hay mayor presencia de sal, arenilla del camino y tierra. Estos contaminantes pueden penetrar en el cojinete y erosionar el manguito plástico, lo que hace que se alargue y se afloje, y esto crea ruido.

Unidad del tipo de equipo original en el vehículo

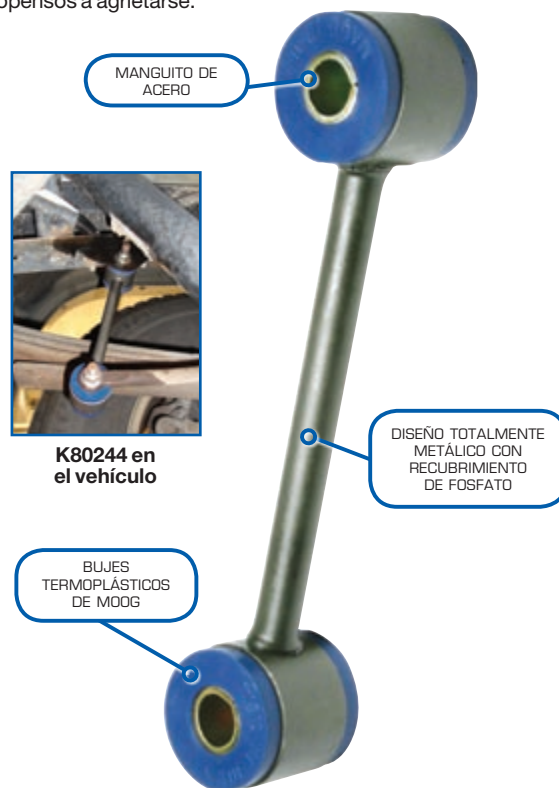
K80244 en el vehículo

La varilla de barra estabilizadora K80244 de MOOG se diseñó para garantizar facilidad de instalación y larga vida útil.

- Su diseño totalmente metálico con recubrimiento de fosfato mejora su resistencia y durabilidad.
- Los bujes termoplásticos reducen el ruido, agregan resistencia, y además resisten el desgaste, la sal, la tierra del camino y los aceites mejor que los bujes de caucho típicos. Por otra parte, son menos propensos a agrietarse.
